道路トンネル内CCTVカメラ装置の汚れ対策

釧路開発建設部 施設整備課 ○吉田 茂臣
伊藤 二郎
大久保 幸治

本発表は、CCTVカメラ装置に汚れ対策を実施したので、その方法と結果を報告するものである。

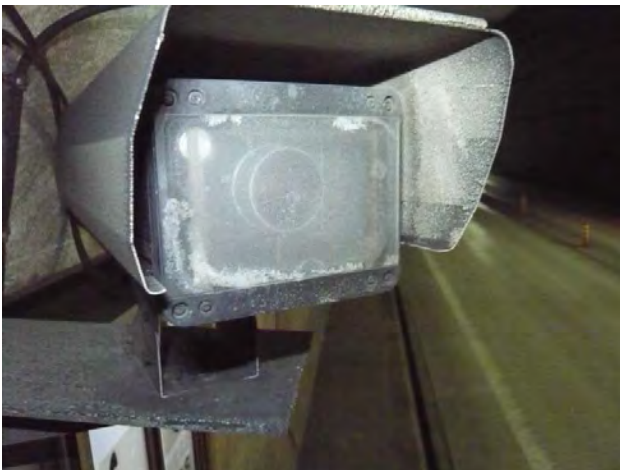
このため、非常駐車帯監視用CCTVカメラは、走行車両と正対する配置となり、走行車両が発生する風を正面から受けることから、通常の道路トンネル内CCTVカメラよりも汚れが付着しやすい配置となっている。（写真-2～写真-6）

写真-2 非常駐車帯監視用CCTVカメラ（本体）

なお、平成30年12月15日と12月20日を比較すると急激に汚れが目立っている。これは、融雪剤を含んだ水滴がCCTVカメラ前面に付着し、CCTVカメラのデフロスターの熱により乾燥・結晶化し、さらに汚れが付着し易くなるというサイクルになったと推察される。写真-2のカメラ前面ガラスの左下には、融雪剤と思われる白い結晶が付着していることが確認できる。

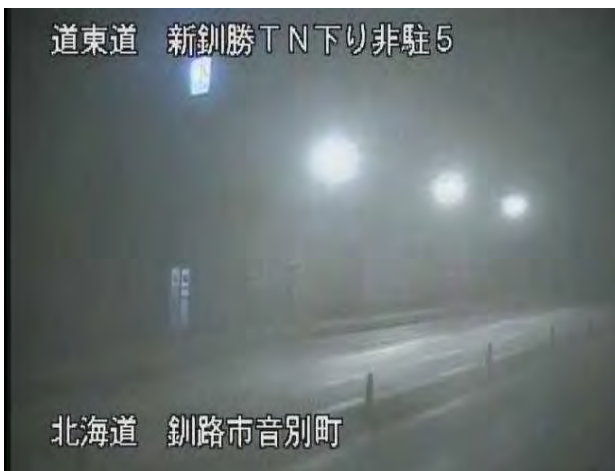
写真-3 非常駐車帯監視画像

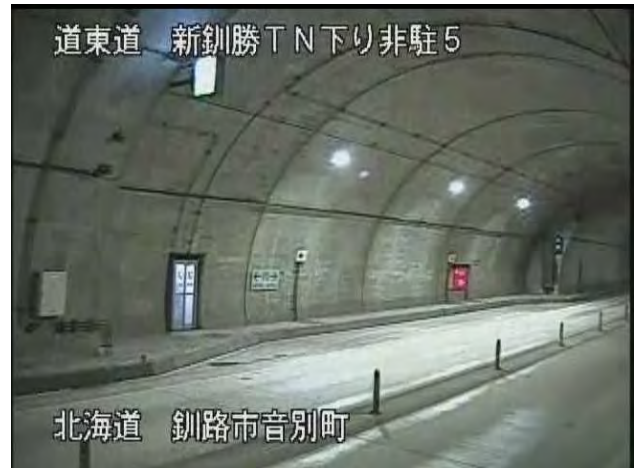
写真-4 非常駐車帯監視画像（清掃後）

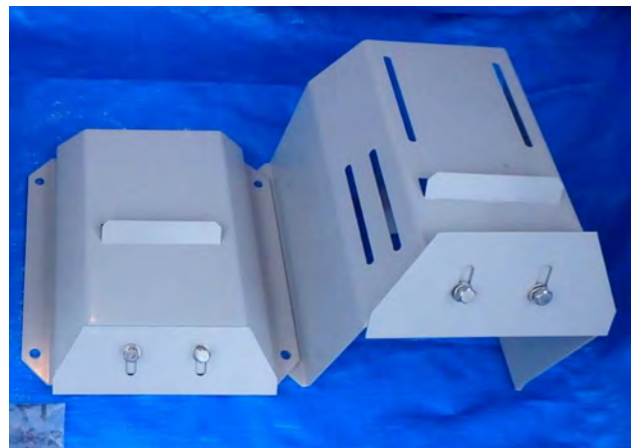
写真-8 フード外観

CCTVカメラのフードを延長し、フード先端の上下にカバーを備えることで前面に吹き付ける風を低減させた。上下カバーは可動式とし、現地でCCTVカメラ映像を確認しながら、可動式カバーが監視映像に映り込

まないよう調整を行うことができる構造とした。

さらに、侵入した風がフードの外に抜けるよう、スリットを設けた。

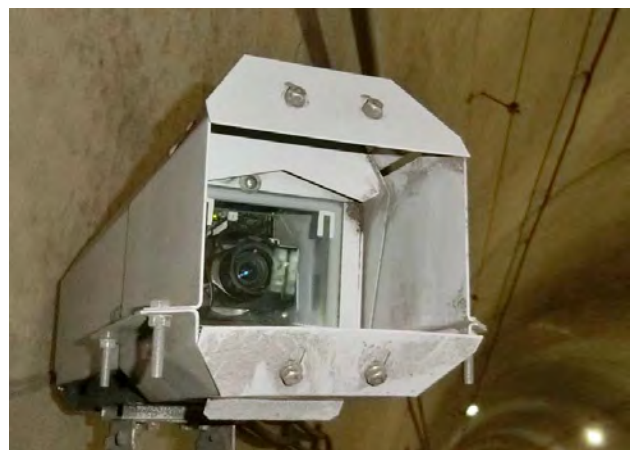
写真-9 フード取付状況

取付にあつては、CCTVカメラ本体の既存のボルトを使用する方法とした。
