平成30年度

# 様似漁港西護岸における親水施設としての補修方法検討について

室蘭開発建設部 浦河港湾事務所 工務課 ○平尾 隆朗  
山口 圭太

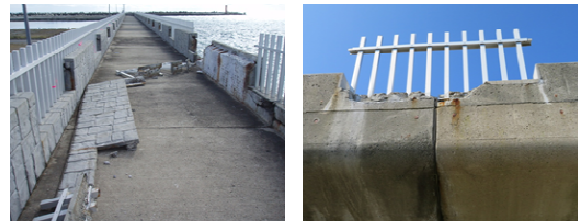
親水施設は、写真-1に示すとおり、本漁港の西側に位置しており、平成5年から12年にかけて、既設西護岸を改良して整備したもので地元住民や道央圏からの釣り客に利用され親しまれている。しかし、護岸の改良から20年以上が経過しており、写真-2に示すように老朽化が進行し一部区間は立ち入り制限を行うなど利用に支障を来している状況である。

写真-2 立ち入り制限区間の老朽化状況 (A部)

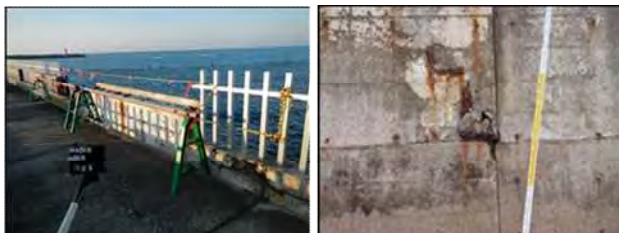
写真-3 西護岸A部の老朽化状況

調査結果を表-1及び写真-3に示す。目視調査により確認した変状状況を各区分・各部材ごとに評価した。A部については、高欄及び地覆は老朽化が著しく、上部コンクリート(有筋)は鉄筋が露出し、水中コンクリートは欠損が確認された。これに対しB部は上部コンクリート(無筋)で若干のコンクリート欠損やクラックがあるのみで、老朽化の進行は些少である。C～F部は、アルミ高欄の地覆コンクリートが欠損している状況で、A部ほどではないが老朽化が進行している。

アルミ高欄の欠損状況

上部コンクリートの鉄筋露出状況

これらの結果より、C及びEが耐塩害性、施工性及び経済性について同程度に優れているため、使用実績を考慮してCの普通コンクリート(プレキャスト)+エポキシ鉄筋を採用した。ここで、採用したプレキャスト構造については隙間が生じそこから海水等が浸入する可能性があるため、その対策として、図-2に示すように既設上部工との間にゴムスポンジパッキン材を使用することで止水性を確保した。

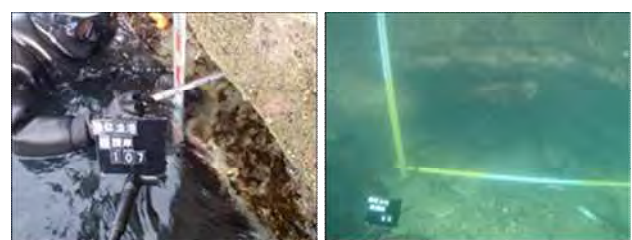
写真-4 本体コンクリート欠損状況

静水面付近において広範囲で断面の欠損が確認されているのに加え、岩着部では最大1mを超える欠損が確認されており構造上の観点からも早急な補修を要する。

老朽化の要因として静水面付近に欠損が集中している状況から判断すると、凍結融解及び波浪の複合的な繰返し作用が一因と推察された。

水際付近の欠損

岩着部の欠損

補修方法は、水中コンクリートの平均水面より上の水上部と平均水面より下の水中部で使用する補修材料を使い分ける必要がある。水上部については、一般的な補修材料として使用される無収縮モルタルによる補修を行う。ただし、既設コンクリートとの付着性を確保するために用心鉄筋を配置する。水中部は、水中でも施工可能な水中不分離性コンクリートとエポキシ樹脂系のパテ材の比較を検討した結果、経済性に優れている水中不分離性コンクリートを使用することとした。また、施工の際に、補修箇所が10cmより浅い箇所については、直ぐに剥離する可能性があることから、既設コンクリートをはつり10cm以上確保した上で補修を行うものとする。
