# ポリエチレン(PE)管材を使用した管路更生工法の適用と評価

## —施工後3年目調査報告—

小樽開発建設部 農業開発課

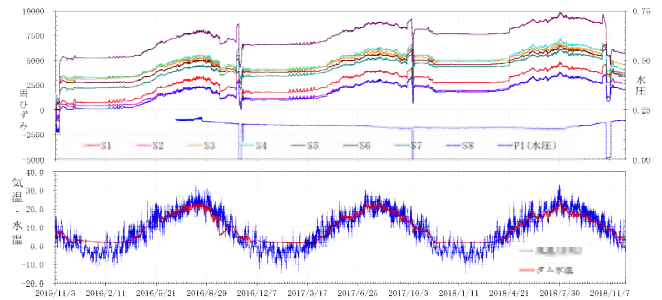
図-11 静ひずみ計測（実ひずみ）および温度経日変化図

この結果、円周ひずみは4月から8月にかけて上昇し、その後一度低下するが継続してひずみ量が増加した（図-13参照）。なお、軸方向ひずみおよび水圧は殆ど変動していない。

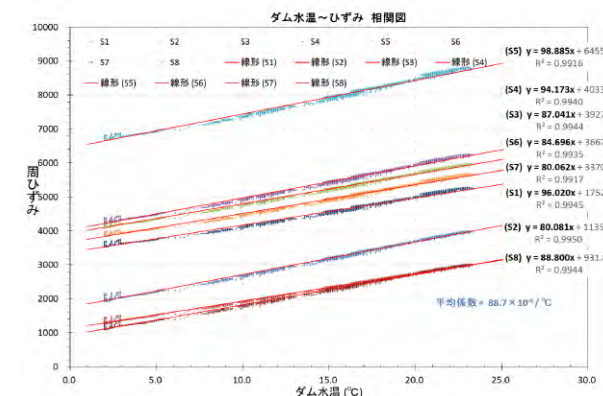
図-14 ひずみ・水温相関図

当初は円周ひずみの変動は通水量通水量に影響を受けると想定していたが、7月のピーク量と整合は無く、また内水圧は0.2MPaと小さいことから、水温との関係に着目し確認したところ、上流のFP水温と高い相関が確認され、水温の影響が大きいと判断した（図-14参照）。

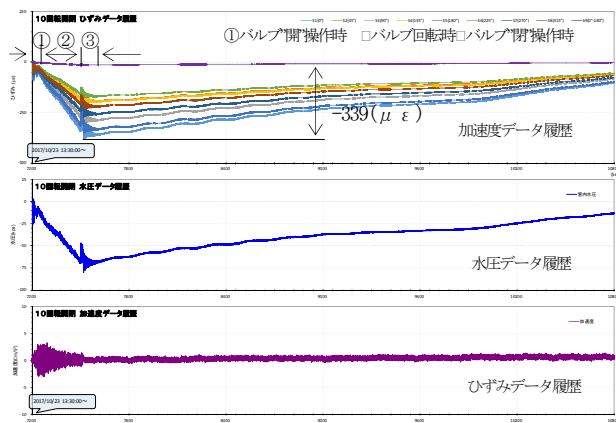
図-15 動ひずみ計測および加速度計測  
(10回転開閉)経時変化図(H29)

評価は最もひずみ値が大きい下流排泥バルブ10回転(H29)の経時変化図により行った。発生ひずみは収縮側に $339\mu\epsilon$ 、管軸方向の曲げひずみは管下方向に $7\mu\epsilon$ と微小となった。管頂の加速度は2gal程度の加速度振幅を確認した(図-15参照)。

ひずみ変位では顕著な経年的増加傾向は確認されなかった。人的操作に伴う一時的な増加は確認されたが、バルブを閉じると弾性的に元に戻る傾向を示し、変位は $3.3 \times 10^{-4}\text{cm}$ と微小であった(表-2参照)。

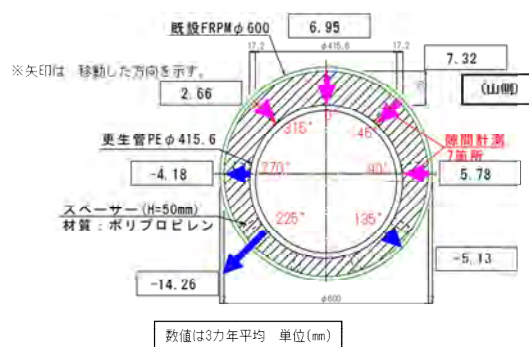
図-16 隙間計測位置と計測値

評価はノギスを使用し隙間計測を行った隙間計測値から行った。隙間値は図-16のとおり。3カ年の平均値から管下および左下方向へ管軸が寄っている傾向を確認した。仮戻しに大型土のうを用いたため、沈下により外管(FRPM管)が変形したためと推察される。

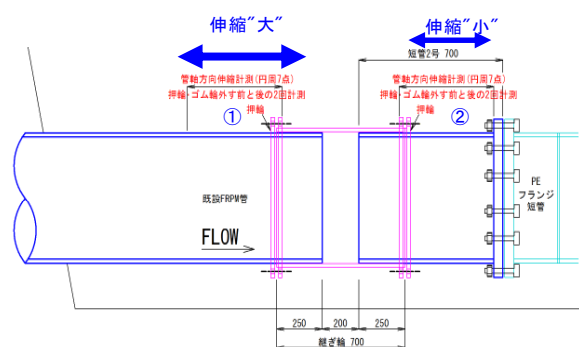
表-4 伸縮量計測結果および計測位置図

計測結果は表-4のとおり。過年度の計測の傾向として短管2号側での変位は小さく、既設管側が大きく変位していることが確認された。このことはFRPM管の表面とゴム輪の摩擦が短管側(ダクタイル)に比べ小さいため一方側で変位が大きかったと推測される。伸縮は内圧、水撃圧等により影響を受けるが本調査でのひずみ変化は微小であり、温度変化、特に水温との相関が高かったことから水温の変化が伸縮の主な要因と思われる。

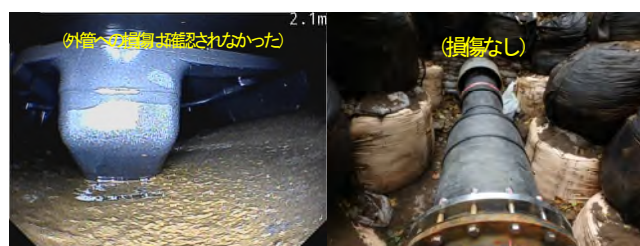
スコープカメラによるスパーサー接触部およびPE管外面確認の結果、揺動等による損傷は確認されなかったことから、揺動等は微少な動きに限定されていると考えられる（写真-3参照）。

写真-3 左 スパーサー（上流2番目）  
右 外面全景
