平成26年度

メンブランフィルターを用いた河川用機械設備の簡易劣化診断手法の検討

(独) 土木研究所 寒地土木研究所 寒地機械技術チーム ○平地 一典
 (独) 土木研究所 寒地土木研究所 寒地機械技術チーム 片野 浩司
 (独) 土木研究所 寒地土木研究所 寒地機械技術チーム 山口 和哉

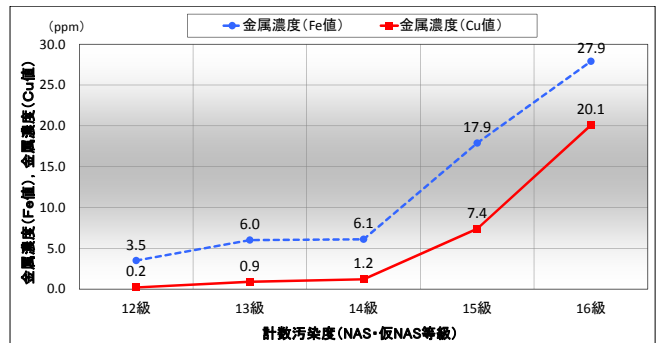
図-3 計数汚染度と金属濃度平均値

その結果、金属濃度（Fe値、Cu値）は、NAS等級、仮NAS等級の上昇に伴い上昇し、特に仮NAS15等級以上において大幅な上昇を確認した（図-3）。

潤滑油の汚染度の悪化は、ギヤやギヤボックスに使用されるベアリング（Fe）又はベアリング保持器（Cu）の摩耗状態へ影響を及ぼす。特に仮NAS15等級を境にFe値、Cu値が大幅に上昇していることから油中に混入した異物が一定の数量を超えた際には、機器の摩耗促進への大きな影響があると考えられる。

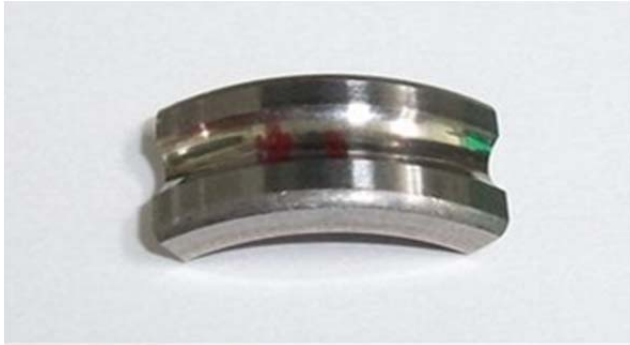
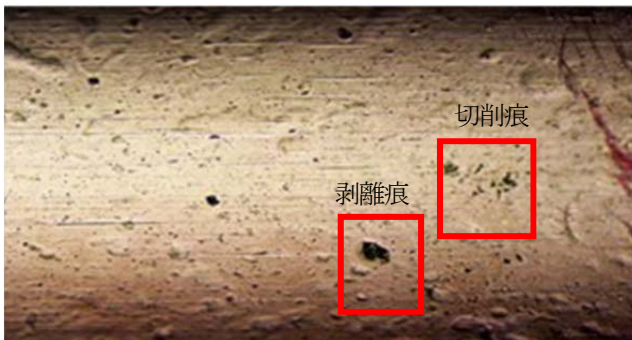
代表例としてベアリングの内輪部の切断写真、光学顕微鏡による撮影写真を図-4, 5に示す。図中の番号は電子顕微鏡 (SEM) の撮影ポイントである。SEMによる内輪部の摩耗状態の観察を行った。その結果、切削摩耗によるとみられる10~20 μ m程度の切削痕及び剥離痕が多数みられた (図-6, 7)。

図-4 ベアリング内輪部

図-5 内輪部の光学顕微鏡写真

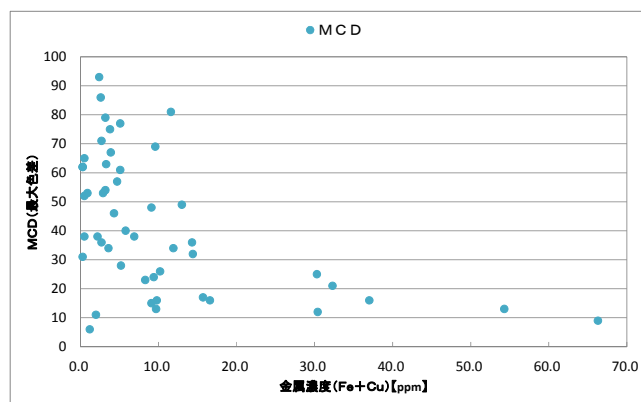
図-10 金属濃度と最大色差(MCD)

図-10に金属濃度（Fe+Cu値）と最大色差（MCD）との関係を示す。金属濃度（Fe+Cu値）が15ppm以上の場合、最大色差（MCD）が30以下となり金属濃度（Fe+Cu値）の上昇とともに減少することを確認した。
