# 湧別川における堤防への オオイタドリ侵入要因の考察と対策について

網走開発建設部 遠軽開発事務所 河川課 ○大島 圭佑  
坂内 利孝  
越後 貞

本検討では、湧別川の堤防イタドリ除去工事後に再侵入した個体について、試掘調査を含むモニタリング調査を実施し、侵入要因の考察と対策手法の提案を行ったものである。

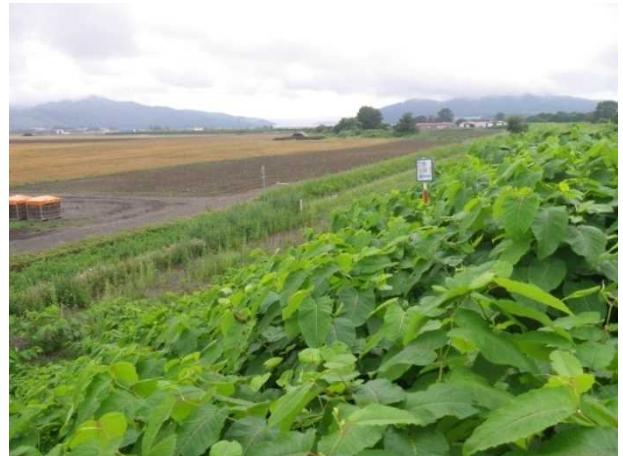
図 1-1 湧別川堤防におけるオオイタドリ繁茂状況

一方、遠軽開発事務所が管轄する一級河川である湧別川及び渚滑川においては、非意図的に侵入したオオイタドリが群落化し密生する状況が広範囲にみられ(図 1-1)、その高茎となる群落は、点検、巡視等の大きな支障となっている上、河川区域内の群落面積が拡大傾向にある。

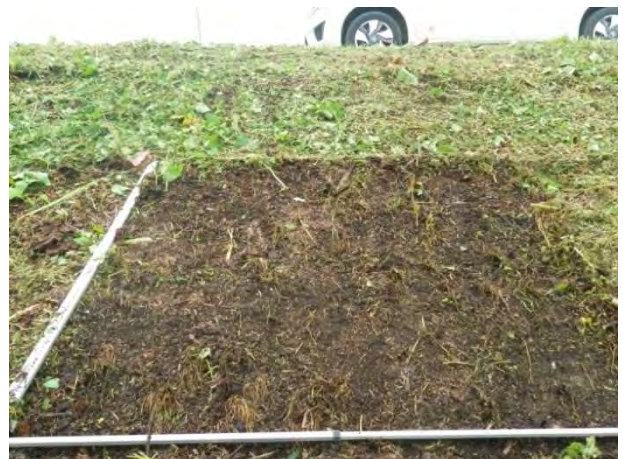
図 1-2 除草直後のオオイタドリ群落箇所(刈草集草後)

オオイタドリは、タデ科の高茎かつ広葉性の多年草で、最大草丈は3m以上に達する<sup>2)</sup>。さらに、地下茎に養分を貯蔵する性質があるため、除草後の回復能力が高く、夏季に除草を行った場合でも秋季には2m程度まで草丈が回復する<sup>3)</sup>。加えて、核となる個体から地下茎繁殖により徐々に周辺へと生育範囲を拡大することで、単一種が密生する群落を形成しやすい性質がある。安定的なオオイタドリ群落が経年的に継続した場合、その高い草丈と広い葉により他種植物の日照を遮り衰退させ、除草直後には堤体表面が裸地化した状態を生じる(図 1-2)。裸地化した状態は、植生による堤体保護の機能が低下していると考えられる上、河川景観の悪化も懸念される。

湧別左岸築堤においては、オオイタドリの密度が高い区全てで裸地の比率が 90%以上と、除草直後の裸地化が顕著に確認された(図 1-2、図 3-6(1))。一方で、オオイタドリの密度が低い区においては、緑化種及び芝草類が主体となり、30~80%の全体植被率となった。

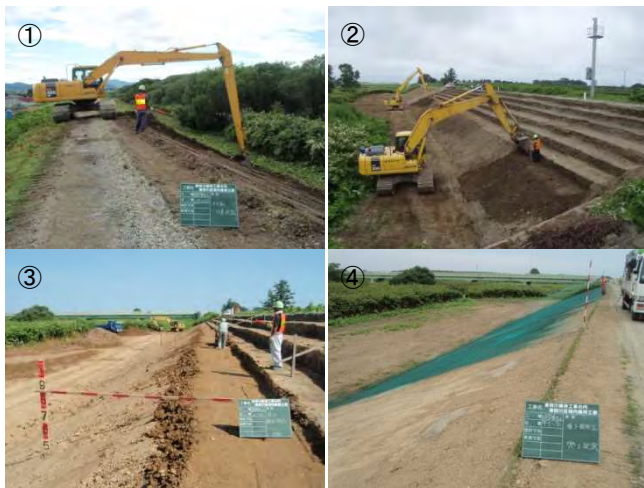
図 2-1 オオイタドリ対策工の施工手順  
H20 施工 湧別川 湧別右岸築堤での施工時

従来のオオイタドリ対策工における施工手順は、大きく分けて下記の4段階となる(図 2-1)。

- ①オオイタドリの主な地下茎分布深度である表面下 15～60cm 程度までを掘削する。
- ②掘削後、法面勾配に応じ段差高 50cm 程度で段切り掘削する。
- ③段切り掘削面上に復旧盛土し、法面を復元する。なお、盛土材は、掘削時の現地発生土をふるい分けの上使用した場合と、他からの搬入土を用いた場合がある。
- ④植生工(客土吹付、種子散布ないし張芝工)を実施し仕上げる。

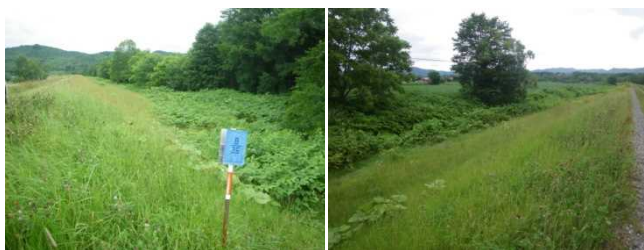
図 2-2 オオイタドリ対策工による生育抑制事例  
(H25 施工 湧別川 野上左岸築堤)

施工後の状況としては、オオイタドリの再侵入をある程度抑制できている場所(図 2-2)がある一方、早い段階でオオイタドリが再侵入し群落化した場所(図 2-3)がみられている。こうした再侵入の要因(種子による侵入もしくは残存地下茎による萌芽)や条件(法面方位、植生工法等)を明らかにすることが現状の課題となっている。

平成 25 年度にオオイタドリ対策工を施工し、未だオオイタドリの群落化には至っていない湧別川・野上左岸築堤(KP29.6~30.8 付近、図 2-2)において、施工箇所を

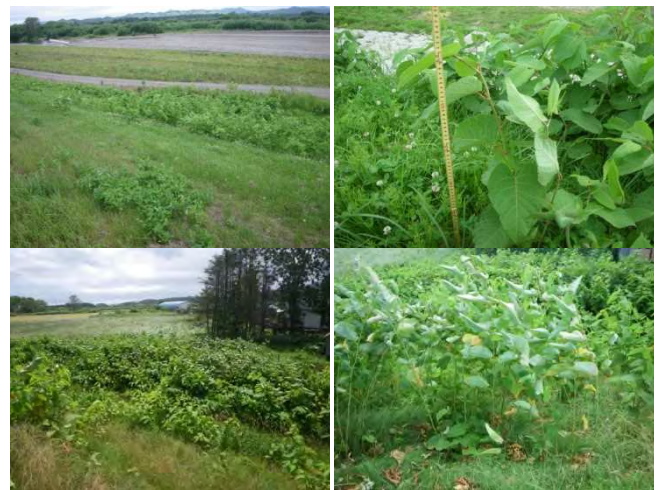
図 2-3 オオイタドリ対策工施工後の再侵入事例  
上段：H20 施工 湧別川 湧別右岸築堤  
下段：H25 施工 渚滑川 渚滑右岸築堤

オオイタドリ対策工を平成 20 年度に施工した湧別川・湧別右岸築堤(KP3.4～3.8 付近、図 2-3 上段)、同じく平成 25 年度に施工した渚滑川・渚滑右岸築堤(KP1.6 付近、図 2-3 下段)の 2 箇所において、施工後に再侵入したオオイタドリの地下茎を試掘調査し、侵入要因(種子による侵入ないし残存地下茎からの萌芽)を推定した。

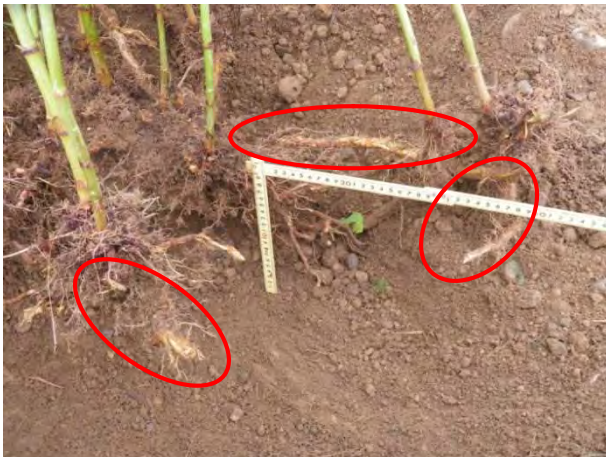
図 3-1 地表付近のオオイタドリ地下茎状況

調査を実施した全ての地点で、調査方形区内のオオイタドリは地下茎により繋がった状態にあり、同一個体の地上茎が叢生し、群落化したものであった。地下茎の主な分布深度は地表下 15～20cm(図 3-1)であったが、全ての地点で直径 1cm を超える地下茎が試掘深度まで垂直的に分布していることを確認し(図 3-2)、地点によっては試掘深度付近で横走する地下茎も確認した。

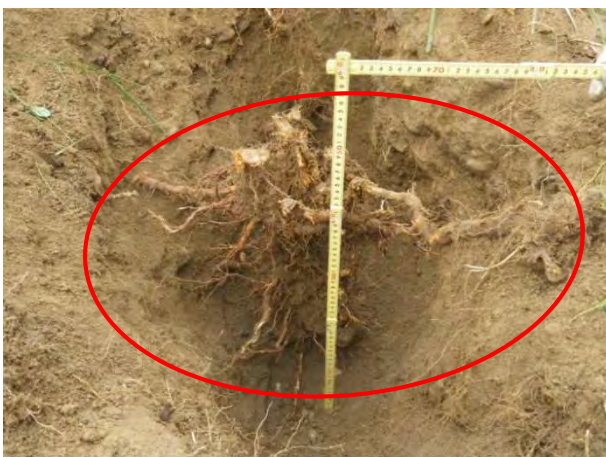
図 3-2 試掘深度付近のオオイタドリ地下茎

オオイタドリは、埋没に対する耐性及び萌芽能力が高く、火山噴出物の堆積地では 1～2m ほどの堆積深でも、萌芽し再生する例が報告されている<sup>4)</sup>。この例と現地調査での確認状況とを併せて考察すると、今回確認したオオイタドリ群落は、掘削時に除去しきれなかった残存地下茎、ないし盛土材(ふるい分けした現地発生土ないし他からの搬入土)に混入した地下茎から、萌芽により再生し、地表付近で地下茎を発達させ群落化したものと推定された。

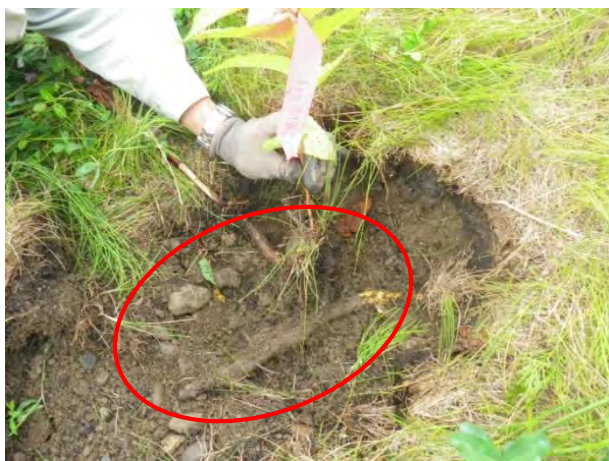
図 3-4 地下茎の確認状況

なお、今回確認したオオイタドリのうち 6 個体(堤内吹付箇所 2 個体、堤外吹付箇所 2 個体、堤外張芝箇所 2 個体)については、侵入要因(種子由来ないし地下茎由来)を推定するため、地下茎の試掘調査も実施した。その結果、6 個体の全てで、地表下 10~30cm 程度の比較的浅い層で発達した地下茎を確認した(図 3-4)。確認した地下茎は、表面に多少腐食があり、直径は全て 1cm 超で、長さ 10cm 前後の断片状のものもあった。これらの状況から、確認した地下茎が施工後に発達したものとは考えにくく、施工時に残存ないし混入したものと考えられた。

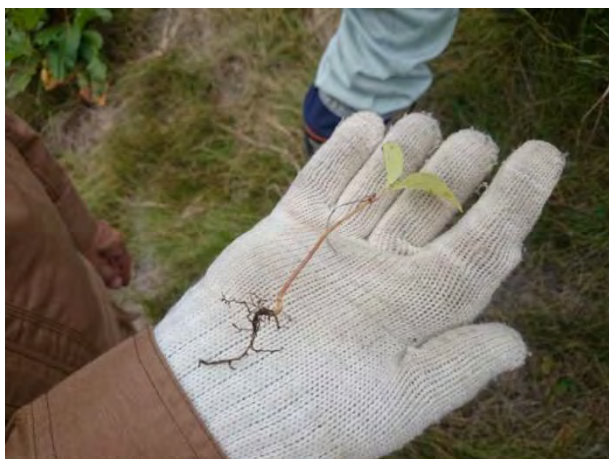
図 3-5 種子により侵入したオオイタドリ

この調査とは別に実施した、野上左岸築堤の踏査では、種子由来による侵入個体も確認している(図 3-5)が、その量は多くなく、主たる侵入要因は地下茎からの萌芽であったと推定された。

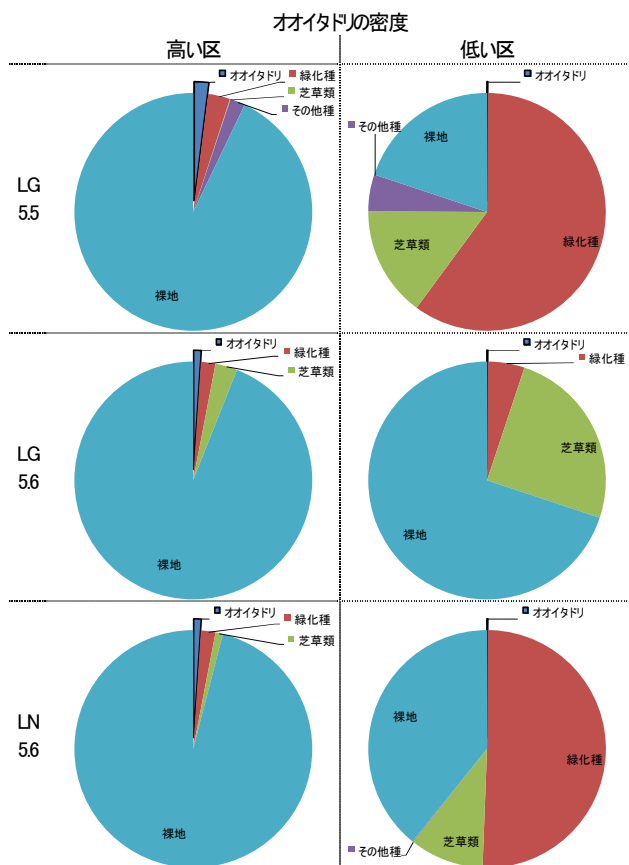
図 3-6(1) 区分別優占度(湧別左岸築堤)

調査結果の概要を表 3-3 に示す。また、図 3-6 では、植物区分別の被度と裸地(100%-全体植被率)の合計に対する、各区分の占める比率(区分別優占度)を図化した。

緑化種及び芝草類は、地表付近に葉が分布する種が多く、面積当たりの茎葉本数も多いため、除草直後でも一定の植被が確保される。それに対し、オオイタドリは直立する茎から広葉を広げる生育形態で、地上基本数は芝草類より少ない。オオイタドリの密度が高くなるほど、緑化種・芝草類は被圧により被度が低下し、除草直後の裸地化が顕著になる、ということが推測された。
