平成28年度

頭首工におけるワイヤロープの診断技術の有効性について

室蘭開発建設部 農業開発課 ○稲本 晃
羽原 信也

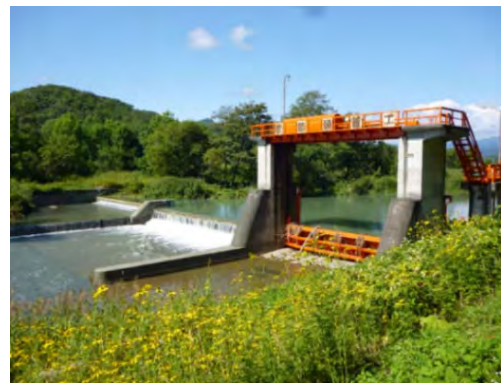
写真-2 歌笛頭首工全景

試験施工対象施設である歌笛頭首工は、本事業により、1975（昭和50年）に造成された。

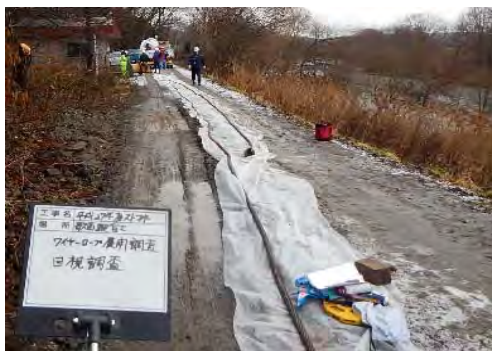
写真-4 現地展開調査全景

はじめに、現地において、ワイヤロープ展開調査を実施した。調査は、ワイヤロープのソケット口元から3.0m間隔で外観写真、ワイヤロープの径を測定した。

調査結果は左岸側、右岸側に軽微な摩耗が見られるが、大きな損傷は見られなかった。ワイヤロープの外径は、左岸側のソケット口元から24.0mの地点で公称径を下回っていることが確認できた。

現地展開調査の結果、左岸側の1箇所の径が基準値から外れているが、その他は両岸共に基準値を満足している。

現地展開調査の結果は、左岸側の1箇所の径が基準値を不足しているが、その他は両岸共に基準値を満足しているため、健全度はS-3～S-4と考えられる。

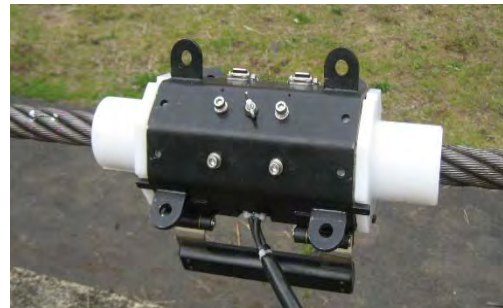
写真-5 ロープテスターによる断線調査

ワイヤロープを水平方向に張り、ロープテスタ（漏洩磁束法）を設置し、断線の目安となるように最外層素線と同一径の素線をはりつけ基準断線（サンプル値）を設置し、ウインチを用いてロープテスタを動かし全長を調査した。測定結果は図-6の通りであり、左岸側、右岸側に基準断線に相当する異

常波形は見られず、素線断線はないと判断される。

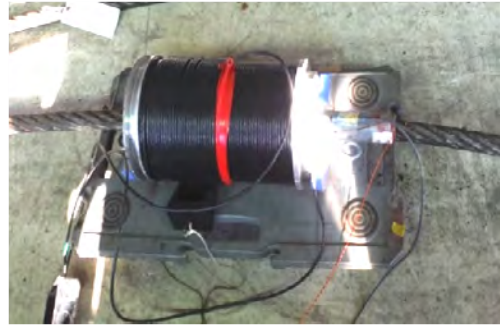
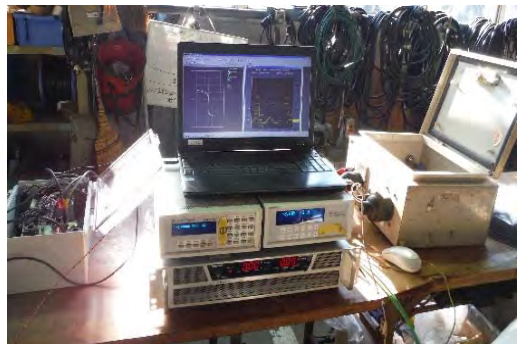
写真-10 全磁束測定法調査機器

ワイヤロープを強く磁化すると、ワイヤロープ内に磁束が流れ、磁化器中央部に配置した磁束測定器のサーチコイルに誘導起電力が発生する。この起電力をフラクスメータによって時間積分して磁束測定し、同時に磁界測定器に内蔵されたホール素子によって磁界の強さを記録する。

測定位置はワイヤロープ断線調査と同様に、健全部、シーブ追加部及びソケット近傍部を測定した。

各試料から得られた磁化曲線より、一定の磁界の強さにおける磁束を求め、両方の絶対値の平均を測定磁束とし、健全部の測定磁束とシーブ追加部及びソケット近傍部の測定磁束を比較し、各試料の腐食率を求めた。

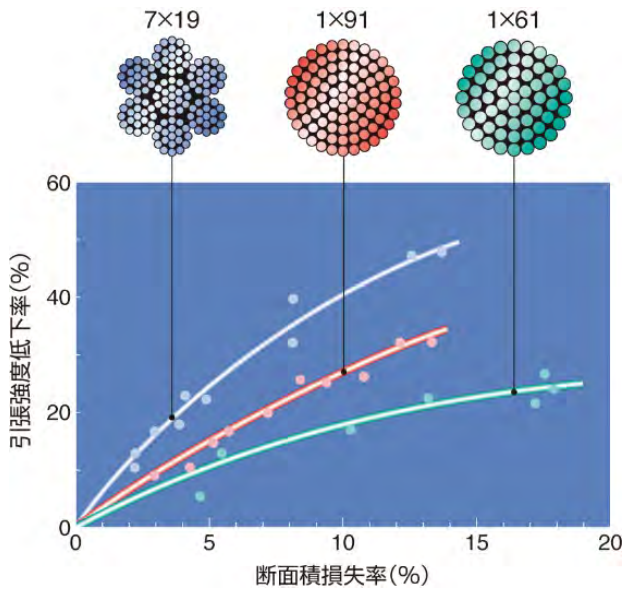
図-12 断面積損失率と引張強度低下率の関係図

腐食と引張強度低下率の判断基準は、図-12に示す断面積損失率と引張強度低下率の関係より判断することとした。

ワイヤロープの交換基準は、強度が規定破断力の80%、すなわち強度低下率20%以上の時にワイヤロープを交換することが多い。

このため全磁束測定法では、強度低下率が20%、腐食率（断面積減少評価値）が5%を超えた場合は、ワイヤロープの交換が必要であると判断している。

今回、全磁束測定法で機能診断を実施することで腐食の有無により断面積損失率と引張強度低下率の関係により、ワイヤロープの交換時期を判定できるため本調査の有効性があると考えられる。
