希少植物に配慮した排水路整備の取組について

—カワユエンレイソウの移植事例(第2報)—

釧路開発建設部 釧路農業事務所 ○清水 秀成
林 寿範
渡辺 浩孝

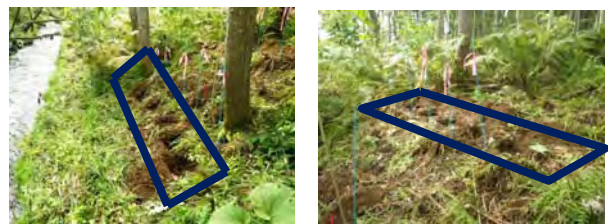
写真2 移植地の状況

また、植物生育上必要な日照・水分状況の差異による定着状況を把握する目的で、環境(水面からの距離、樹冠の有無等)が異なる箇所に分散して移植を行うこととし、1箇所当たり5個体(4×5=計20個体)を移植している(表-2、図-4、写真-2)。

1-A-a(法面、樹冠あり) 1-B-b(法肩、樹冠なし)

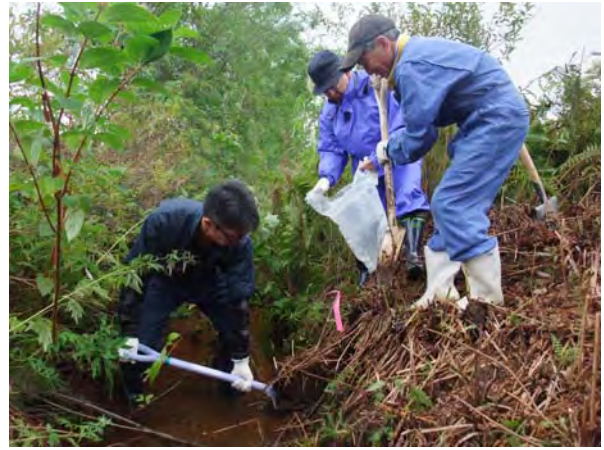
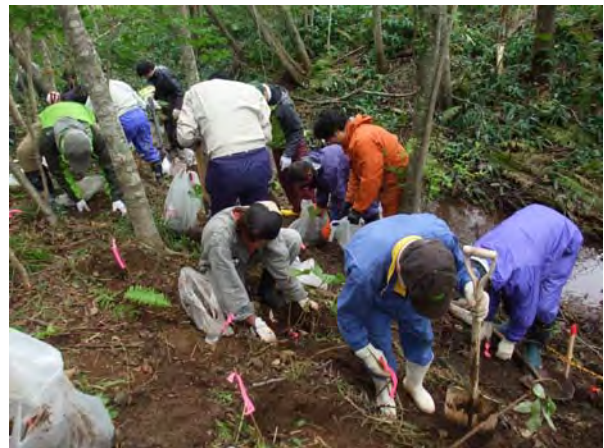
写真3 移植作業状況(掘取り及び植付け作業)

なお、上記の判断基準以外にシカによる食害や上木の倒壊等によるリスクを回避するため、上記の選定条件に合致する箇所の中から複数箇所を選定し、分散して移植を行った。移植方法及び時期については、平成26年度の移植方法に準じて、休眠期に株移植にて50cm以上の間隔で移植を行い、無事に作業を終えた。
