北海道で！縄文を知る

第5回

：縄文世界遺産(かつてにフットパス)
縄文の住まい

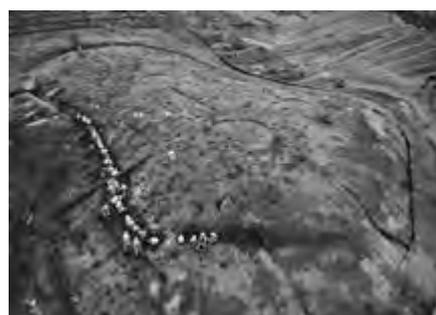
写真3 苫小牧市静川16遺跡（野村・宇田川2001）

北海道の遺跡でみられる特色は、竪穴住居址の規模・形態だけではありません。北海道苫小牧市静川16遺跡では、縄文文化（約4500年前）において、環濠状の溝で囲まれた範囲内にいくつかの竪穴住居址が確認され

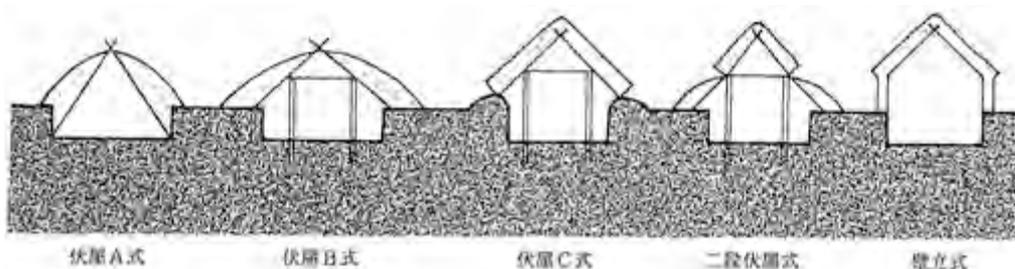
図1 宮本長二郎氏によって推定された竪穴住居の断面模式図（宮本1996）

伏屋構造には、いくつかの断面形態があります。図1で示すように、宮本長二郎さんは5つの形を推定し

ました。それらは、竪穴住居が平屋構造および、二段構造の場合があるとともに、屋根が断面三角形となる共通点があります。縄文文化の竪穴住居址では、屋根に土葺きもしくは茅葺きの平屋が多かったと宮本さんは推定しました。

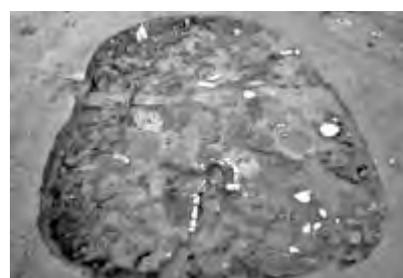
写真5 岩手県御所野遺跡の焼失住居址（高田2005：図23）

ここでは、岩手県御所野遺跡で発見された、縄文文化（約5000年前）の焼失住居址を紹介します。そこでは、伏屋構造の垂木、柱と推定できる炭

化材が楕円形の竪穴内側で確認されました（写真5）。炭化材は竪穴の壁際に多く発見され、竪穴の壁際から竪穴の中心部に向かって規則正しく並んで確認されています。真上から見たその様子は自転車の車輪のスポークのようでした。床面での柱穴の配置も考慮された結果、円錐形状に木材が組まれた伏屋構造と推定されました。その知見を参考にして、北海道函館市大船遺跡では伏屋構造の骨組みが木材で復原されているのでしょう（写真6）。

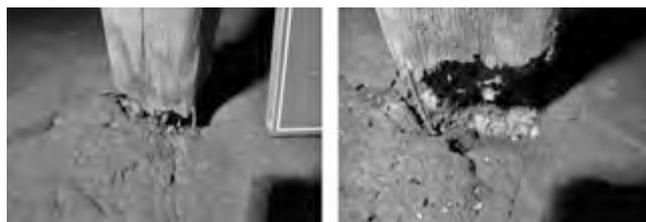
写真7 富山県北代縄文広場の復原住居でみられた柱材の腐朽状態（富山市教育委員会2017）

第1回は、復原建物（復原住居）5基などの設計、建築工事が行われました。工事が完了した後、縄文文化を理解し、追体験するための施設が平成11年度からオープンしましたが、約3年で伏屋構造を支える柱材が床下からの湿気で腐ってしまい（写真7）、また、雨水で屋根の垂木材が腐って折れ、雨漏りする状況（写真8）になってしまったようです。管理者が平成11年4月以降、週3回、半日程度、復原住居内の床面で火をおこし、燃えた薪からの煙で室内を燻蒸していてもかかわらず、燻蒸効果はありませんでした。

からの水分によって床面で水分多寡になるとともに、屋根から浸透した雨水によって室内がじめじめした状態となった湿気管理の不備、二つ目は、復原住居の伏屋構造で切り出したばかりのクリ材を利用し、積雪がある冬季に木材を設置した建築時期の問題、最後は、伏屋構造に施された土葺きが多すぎたという荷重多寡の問題です。床下の地下水水分、屋根からの雨水で復原住居内に湿気がこもり、腐朽菌が増殖される条件が生

じた結果、柱材は床面と接した部分で腐り、垂木材の強度が腐朽で低下させられたと考えられます。柱材は床面と接した部分で菌類作用によって、えぐれたように変形していました（写真7）。第1回では縄文文化当時の状態での復原を目指す方針であったため、現代の防水シートの設置、現代の建築学的技術の援用、木材への薬剤の塗布が最小限に抑えられていました。富山市では第2回の保存整備事業において、約15年以上保持される縄文景観の復原を目指し、雨漏り、柱材の腐朽を抜本的に解決する対策を講じて、北代縄文広場の復原住居を修復し、公開を再開しました。
