元稲府漁港二重堤間の藻場に関する考察 ～空撮画像を用いた藻場の現状把握～

国立研究開発法人 土木研究所 寒地土木研究所 水産土木チーム ○丸山 修治
伊藤 敏朗
網走開発建設部 紋別港湾事務所 工務課 田村 友行

毎年リシリコンブ藻場が形成されている元稲府漁港の二重堤間は、コンブ漁やエゾバフンウニの増殖場として活用されているため、藻場の持続的な活用にあたっては、毎年藻場の現状を把握することが重要である。本報文では、ドローンで撮影した空撮画像と潜水調査結果を関連付けた画像解析を行った。さらに、この手法を活用して経年的な現状把握の適用性について検討するとともに、コンブ漁後の藻場の変化について考察する。

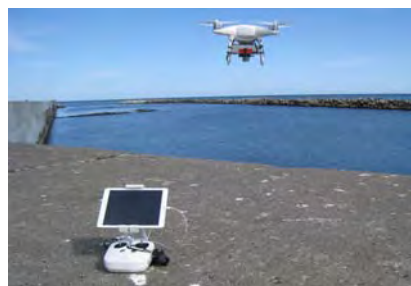
写真-2 離陸直後のドローン(元稲府漁港二重堤間)

潜水士による藻場調査と並行して、平成30年6月21日にドローンによる二重堤間の空撮を行った(写真-2)。撮影条件は、高度100m、1回の撮影範囲100m×130mとし、撮影した複数枚の写真をラップ率85%でつなぎ合わせて二重堤間の画像を作成した。
