超音波法を用いた床版の劣化調査について

(国研) 土木研究所 寒地土木研究所 寒地構造チーム ○角間 恒
(国研) 土木研究所 寒地土木研究所 寒地構造チーム 西 弘明

キーワード：床版、層状ひび割れ、超音波法

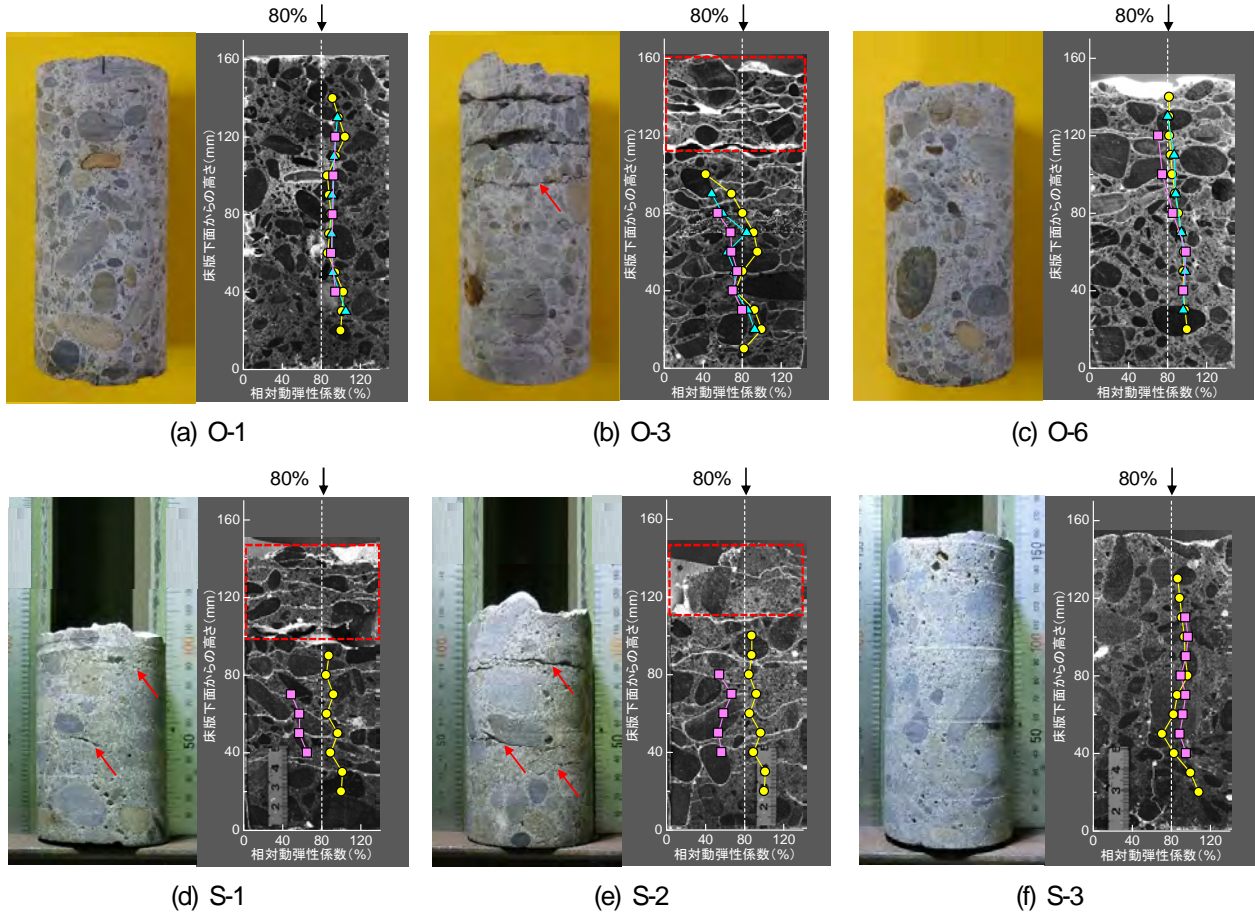
図-3 コア外観および切断面の状況ならびに相対動弾性係数の分布

← ひび割れ(目視観察) 分離(調査対象外) ● C-0 ▲ C-20 ■ C-40

図-3 の左図には蛍光樹脂含浸前に可視光下でコアの外観を観察(以下、外観観察)した結果を、同右図には蛍光樹脂含浸後に紫外線照射下でコア切断面を観察(以下、切断面観察)した結果を示す。また、表-2 の列

図-3 の切断面観察結果の上には、ケース C-0、C-20、C-40 により計測した E_d のコア軸方向への分布を重ねて示しており、いずれも二つの探触子の平均高さを下面からの高さとしている。また、図中にはひび割れ有無を判定する閾値 E_d=80% を破線により示した。表-2 の列「ケース C-0」「ケース C-20」「ケース C-40」には、それぞれのケースから得られた層状ひび割れ発生深さ（以下、推定深さ）を示しており、「深さ」が 0mm のコアは、

ケース C-0 では、層状ひび割れが確認されなかった全てのコアで、コア全長で E_d が 80% を上回った（例：図-3 の O-1）。これに対し、層状ひび割れが確認されたコアでは、部分的に E_d が低下するコア（例：同 O-3）があったが、全長で E_d が 80% を上回り、層状ひび割れが見落とされるコア（例：同 O-6、S-1、S-2）もあった。

ケース C-20 および C-40 においては、層状ひび割れが確認されなかったコアでは、ずれ量によらずコア全長で E_d が 80% を上回り、ずれ量の違いによって E_d の分布が著しく変化することはなかった（例：同 O-1）。層状ひび割れが確認されたコアに関しては、ケース C-0 では層状ひび割れの見落としが生じたが、ケース C-20 および C-40 では層状ひび割れが横切りやすいよう探触子を配置したことで、層状ひび割れを検出できている（例：同 O-6、S-1、S-2）。ただし、ずれ量 20mm の場合には一部のコアで層状ひび割れの見落としが生じ（例：同 O-6）、検出精度がずれ量に依存する結果となった。層状ひび割れに関する既往の調査事例³⁾では、層状ひび割れは粗骨材寸法と概ね同程度の間隔で発生していることが報告されており、一般的に床版コンクリートには最大寸法 20～25mm 程度の粗骨材が使用されていることを考慮すると、探触子間隔をそれより大きくする必要がある。

効性を示したが、この方法では、コア端部の数10mmの範囲にデータ欠損が生じることになる。実際、図-3に示すように、ケースC-40による計測では、探触子配置に起因して下面側40mm程度の範囲でデータを取得できていない。本手法の適用に当たっては、データ欠損によりコア端部における層状ひび割れの調査精度が低下することに留意が必要である。
