道路トンネル内CCTVカメラ装置の汚れ対策

釧路開発建設部 施設整備課 ○吉田 茂臣
伊藤 二郎
大久保 幸治

本発表は、CCTVカメラ装置に汚れ対策を実施したので、その方法と結果を報告するものである。

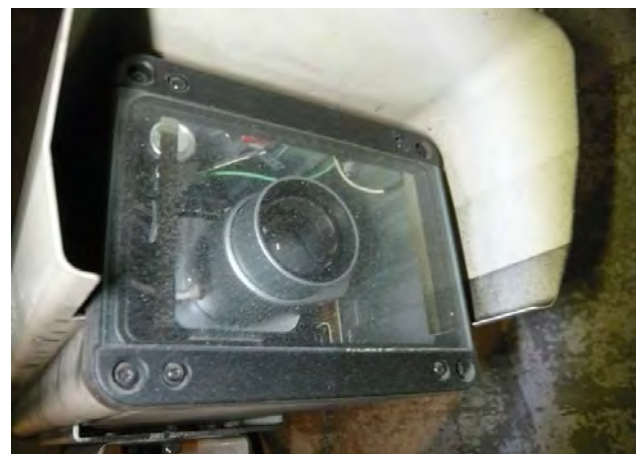
写真-5 通常のトンネル内CCTVカメラ（本体）

このため、非常駐車帯監視用CCTVカメラは、走行車両と正対する配置となり、走行車両が発生する風を正面から受けることから、通常の道路トンネル内CCTVカメラよりも汚れが付着しやすい配置となっている。（写真-2～写真-6）
