平成30年度

# 様似漁港西護岸における親水施設としての補修方法検討について

室蘭開発建設部 浦河港湾事務所 工務課 ○平尾 隆朗  
山口 圭太

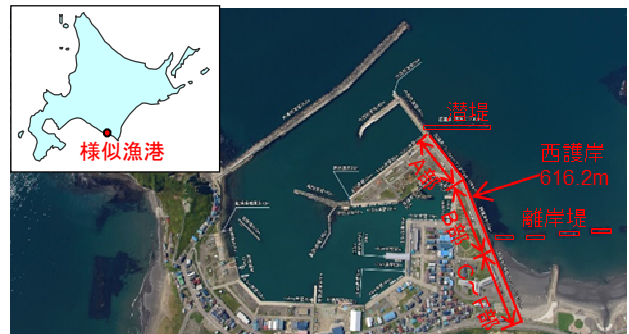
写真-1 様似漁港全景 (平成30年9月撮影)

親水施設は、写真-1に示すとおり、本漁港の西側に位置しており、平成5年から12年にかけて、既設西護岸を改良して整備したもので地元住民や道央圏からの釣り客に利用され親しまれている。しかし、護岸の改良から20年以上が経過しており、写真-2に示すように老朽化が進行し一部区間は立ち入り制限を行うなど利用に支障を来している状況である。

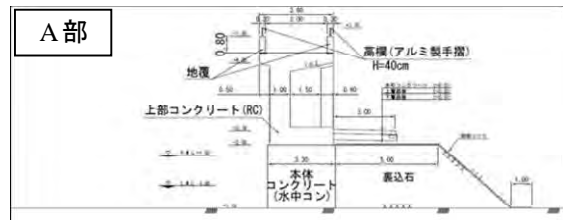
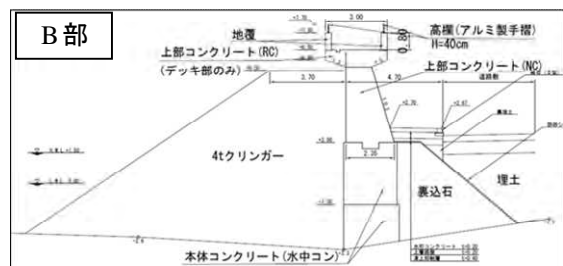
図-1 西護岸標準断面図

当該施設は、A～F部で構成され、総延長が616.2mである。それぞれの延長は、A部が168.8m、B部が210.0m、C～F部が237.4mである。図-1にA及びB部の構造図を示す。A部は上部コンクリートがすべて有筋であり、天端にデッキ部、港内側に柱を設けている。B部は護岸の天端にA部と同様にデッキ部を設けており、上部コンクリートについてはデッキ部のみ有筋である。C～F部についてはB部断面の消波ブロックがない構造となっている。A部はフィッシャーマンズデッキ、B～F部は様似町が進める「アポイジオパーク」の取組の一つであるフットパ
