石狩湾新港北防波堤工事における航路標識設置 について

—効率的な施工計画の採用—

小樽開発建設部小樽港湾事務所 計画課 ○寺田 卓史
松本 浩史

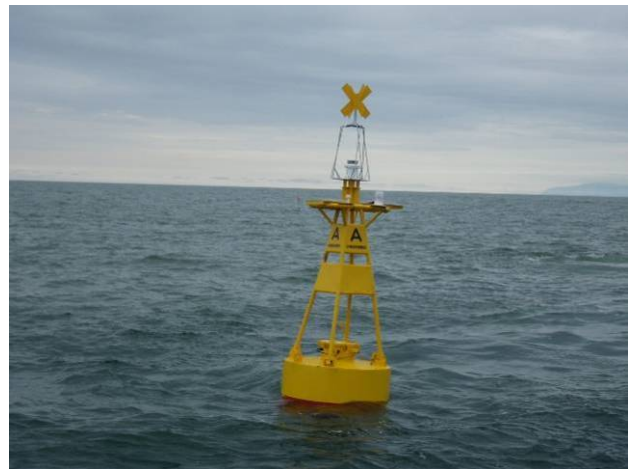
写真-5 浮標灯設置状況

となり他の船舶との接触事故発生のリスクが軽減された。また、許可標識の設置により、作業エリアがより明確になった他、地盤改良に伴う基礎地盤の盛上がり範囲を明示する事が可能となり、船舶の座礁事故のリスクも回避できた。

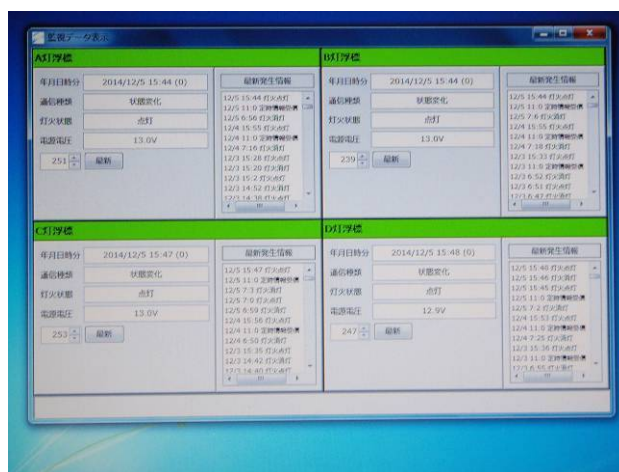
写真-7 灯火監視システムモニター画面

本システムは、事務所内の専用端末で灯火の状況をモニターできる他、浮標灯の点灯時、消灯時、定時には専用の端末及び携帯電話へのメール配信によって灯火の状況が把握できるものとなっている。

許可標識の設置に伴い、海上工事区域に作業船を常駐させての作業が実施可能となったが、防波堤灯台の灯火を遮蔽してしまうため、標識灯の点灯の異常には特に注意が必要である。また、石狩湾新港には大型LNG船(145,000Dm3級)が入港していることから、万一の事故に備えて、浮標灯の点灯・消灯や異常の発生をいち早く把握し、関係機関へ周知等と、事故を未然に防止することを目的に「灯火監視システム」を導入している。

また、現地での浮標灯の保守点検は3ヶ月に1回程度行うほか、事務所内にて施工管理カメラによる灯火の点灯状況の確認や港湾業務艇による海上施設点検時での浮標灯異常の有無を確認している。
