新しい技術を用いた盛土監視手法の提案

寒地土木研究所 寒地河川チーム ○岡部 博一
寒地機械技術チーム 田所 登

河川堤防や河岸の監視は基本的に目視で行われており、洪水や地震による被災時には、その変状の把握に一定の時間を要するもの。一方で、迅速な情報収集による通行止め等の対策、早期の復旧のため、より早急な状況把握手段の構築を検討してゆくことが必要。本検討は、このような視点から近年の技術動向などを踏まえた新たな河川堤防等の監視手法について検討、提案を行うもの。

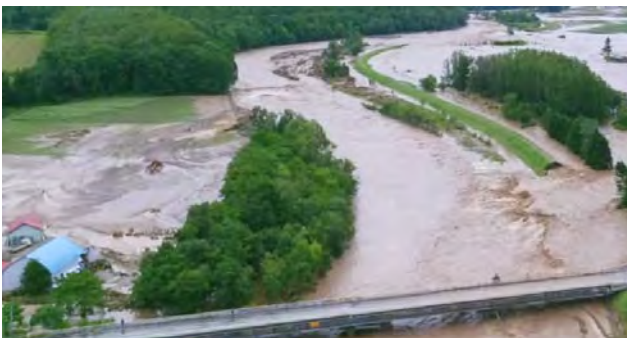
写真-1 アクセス不可能な地域で発生した堤防決壊

平成28年8月北海道において発生した堤防決壊の一つの事例においては、夜間でかつ浸水によってアクセス不可能な個所であったが、近年活用が進む無人航空機(UAV)を用いて、夜明後すぐに調査が行われ、迅速に被災状況の全容が確認されている。

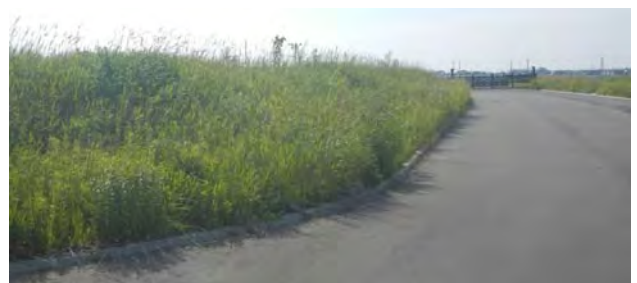
写真-2 豊平川河川防災ステーション備蓄盛土

これらの技術について、実際の河川に適用した場合の技術課題を検証することとした。しかし、実物の堤防等を変状させることはできないため、札幌河川事務所の協力を得て、豊平川河川防災ステーションの備蓄盛土に変状を与えることで、取り巻く自然環境の影響を含め、実現象に近い状況を再現してその課題等を検討した。

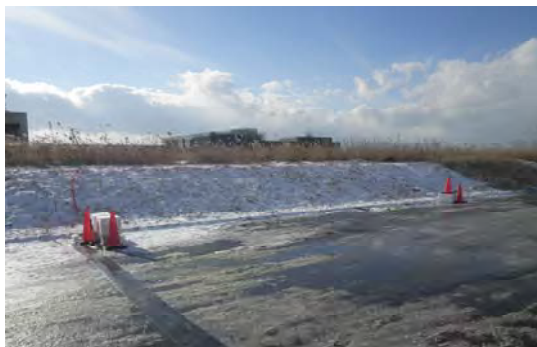
写真-3 設置状況

豊平川河川防災ステーションにおいて実験を行った。堤防、河岸に見立てた盛土に杭を設置し、インバー線(鉄等の合金)を敷設して、光ファイバーセンサーと連結したシステムを構築した。バックホーによって振動、変位を加え、杭、インバー線を通じて光ファイバーセンサーによりこれらを検知する機構(図-1, 写真-3, 4)として実験を行った。

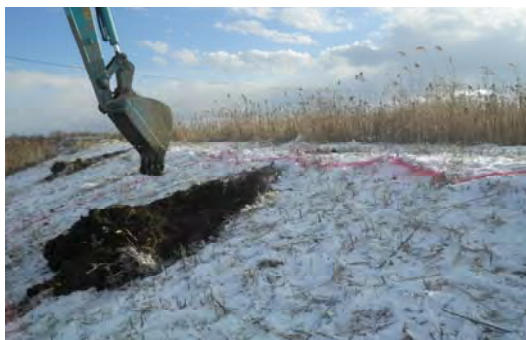
写真-4 杭の周辺を掘削

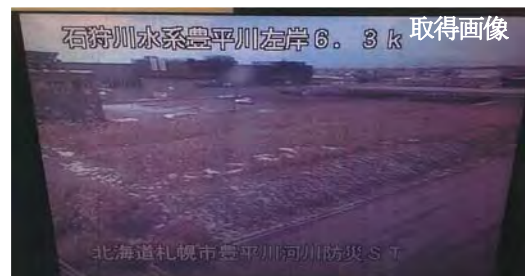
図-5 実証試験地の概要

2. と同様に豊平川河川防災ステーションの備蓄盛土に変状を与え、その前後の画像を比較することによって変状の検知を試行するものとした。防災ステーションに設置されている既存のCCTVカメラを用い、機側操作盤に直接画像記録装置を接続することで画像取得を行った。**(図-5)**

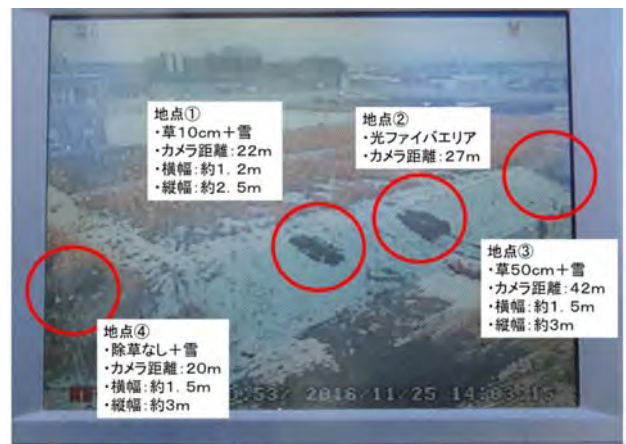
写真-5 変状を付与した箇所状況

当初は降雪前に画像取得を実施することで植生のみの影響による画像解析技術の適用性への影響を検討する予定であったが、平年より早い降雪により数cmの積雪下での実験となった。**(写真5)**

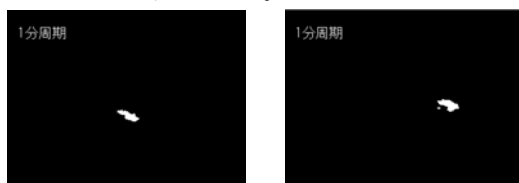
図-7 2値化による変状検知

各地点に変状を与え、変状前の背景画像と変状後の背景画像について画像解析による変状検知を試行した。

検知が可能であった1分周期の画像取得について、10cmの草丈に除草した地点1、2については、変状の検知が可能であった。一方、草丈50cmの地点3、除草を行わなかった地点4については植生の影響により、比較した背景画像の差が小さく、変状を検知できなかった。

また、画像取得の間隔を60分として背景画像の作成を行った場合には、変状の検知ができなかった。これは、背景画像を構成する各画像の時間間隔が長すぎたため、日射等による画像の変化が大きく、盛土の変状による画像の変化とを抽出して区別して検知することができなかったためであると考えられる。
